# Sanierung Hallenbad, Burgdorf

2010

## Das Projekt

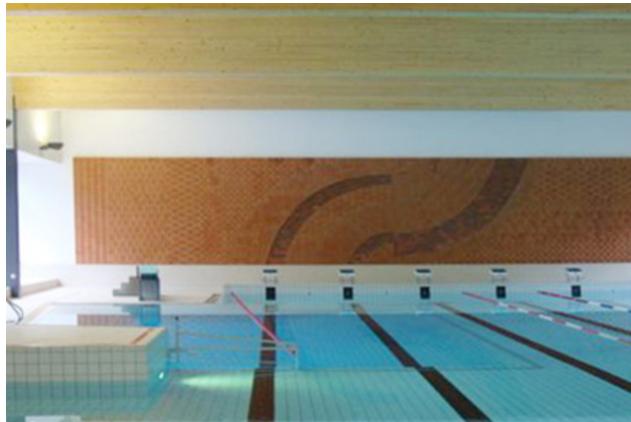
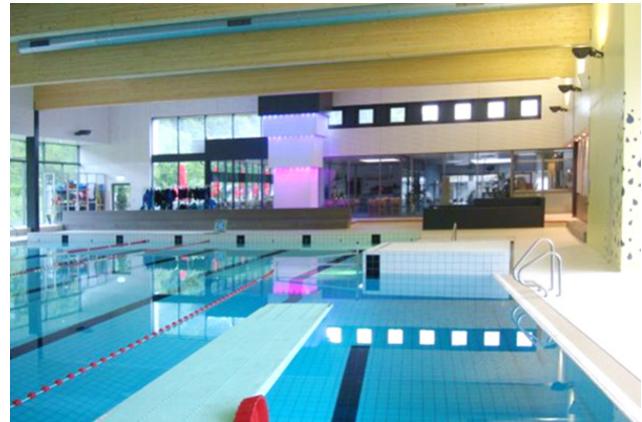
Bei der Kontrolle eines Stahlträgers wurden Risse in den angrenzenden Holzträgern festgestellt. Keine schönen Voraussetzungen für ein gut besuchtes Hallenbad! Doch Timbatec hatte die Lösung.

Risse mit Folgen: Die Entdeckung der Risse in den Primärträger waren der Auslöser für die sofortige Schliessung des Hallenbades und des Lernschwimmbeckens. Der Vorschlag seitens Timbatec, als erstes das kleine Lernschwimmbecken nutzbar zu machen, um die bestehenden Schwimm- und Wasserkurse möglichst rasch wieder aufnehmen zu können, fand Anklang. Während der Sanierung des Lernschwimmbeckens wurde die Erneuerung des Hallenbaddaches geplant und vorbereitet. Die Sanierung des Lernschwimmbeckens dauerte drei Monate, die Sanierung des Hallenbades weitere vier Monate. Das Lernschwimmbecken: Das neue Tragwerk wurde von unten in das bestehende eingefügt, um die vor kurzem erstellte Flachdachdämmung und -abdichtung erhalten zu können. Für eine allfällige eingeschossige Aufstockung wurde das Tragwerk stärker ausgelegt.

Die Zwillingsträger wurden beidseitig der bestehenden Träger montiert und mit zusätzlichen Aufdopplungen beidseits der Betonstützen abgefangen. Unter die neuen Sparrenpfetten wurde eine Lignotrend-Akustikdecke eingebaut. Das Hallenbad Die Konstruktionsweise des Hallenbades sowie die Grösse der Träger liess eine Sanierung von unten nicht zu. Deshalb wurde beim Hallenbad eine andere Vorgehensweise gewählt. Das bestehende Tragwerk inklusive Eindeckung wurde abschnittweise entfernt und vollständig ersetzt. Auch hier kamen Brettschichtholzträger zum Einsatz. Die erhöhte Korrosionsgefahr von Metallteilen macht den Einsatz von hochkorrosionsfestem und entsprechend teuren Stahlsorten notwendig. Um dem Rechnung zu tragen, wurde beim ganzen Objekt sowohl Haupt- und Nebenträger direkt aufgelagert, ohne statisch belastete Stahlteile. Besondere Sorgfalt galt der Abdichtung von Dach, Aussenwänden und Anschlüssen.

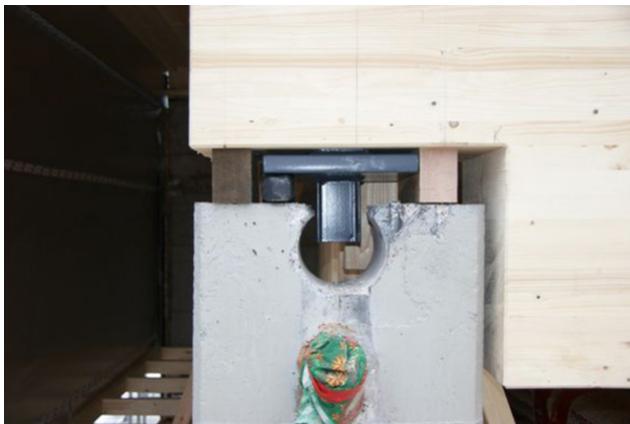
Unterstützung vor dem Gießen

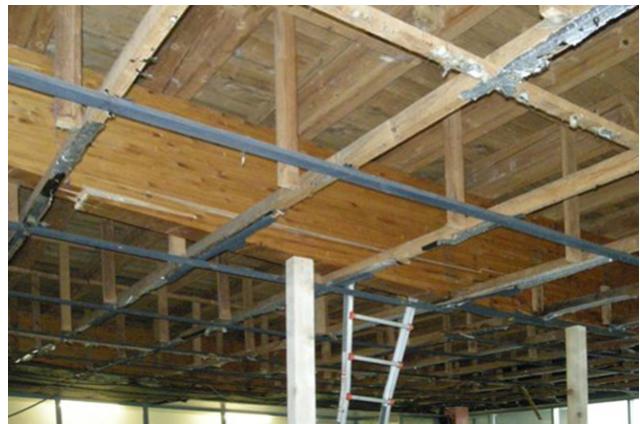
Vorhandene Stützen

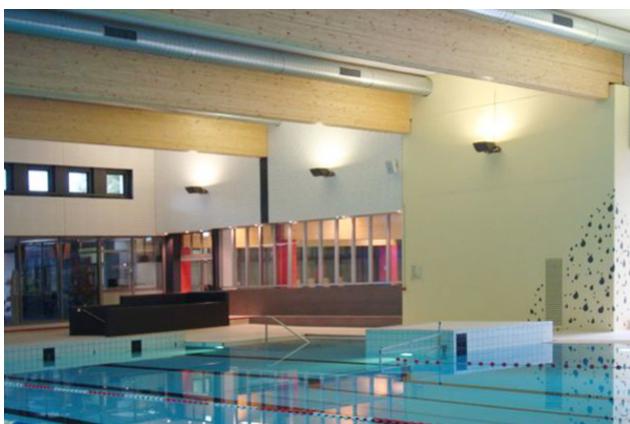
Innenansicht gegen Lernpool

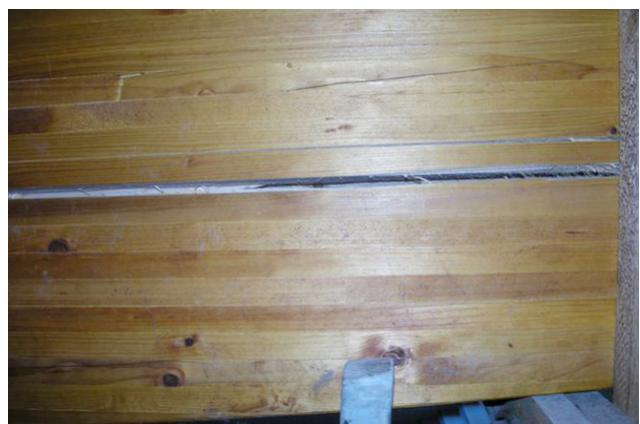
Risse
