# Immeuble de rapport Konkordiastrasse, Zürich

2017

Au cœur d'un quartier de villas zurichoises, un immeuble d'habitation a été construit exclusivement en bois. Grâce à la construction en bois, les quatre appartements du nouveau bâtiment ont pu être occupés en l'espace d'un an à compter du début des travaux.

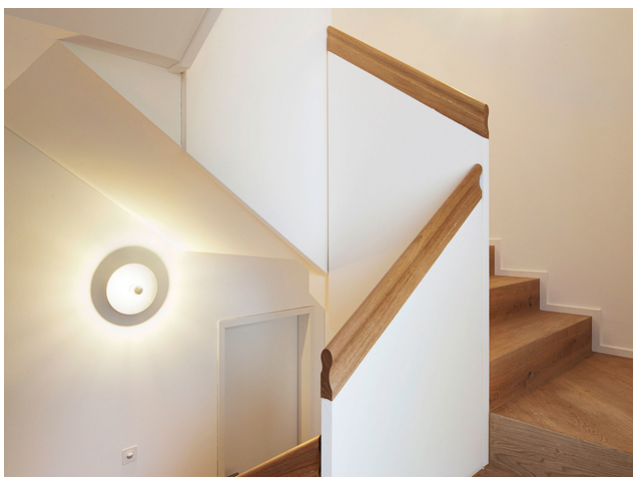
Les volées d'escalier et le palier ont été réalisés en bois.

La cage d'escalier exigeait une solution particulière pour des raisons d'insonorisation et de protection incendie : elle devait être complètement séparée du reste du bâtiment et réalisée en éléments de construction RF1. Cet objectif a été atteint grâce à des murs à double paroi.
